# RAPORT

## **z opracowania szczegółowej diagnozy struktury ruchu pieszego na obszarze ul. Lubartowskiej i terenie dawnego Podzamcza w Lublinie w obrębie dworca PKS przy al. Tysiąclecia oraz targowisk przy alei Tysiąclecia i Ruskiej**

**Grudzień 2016**

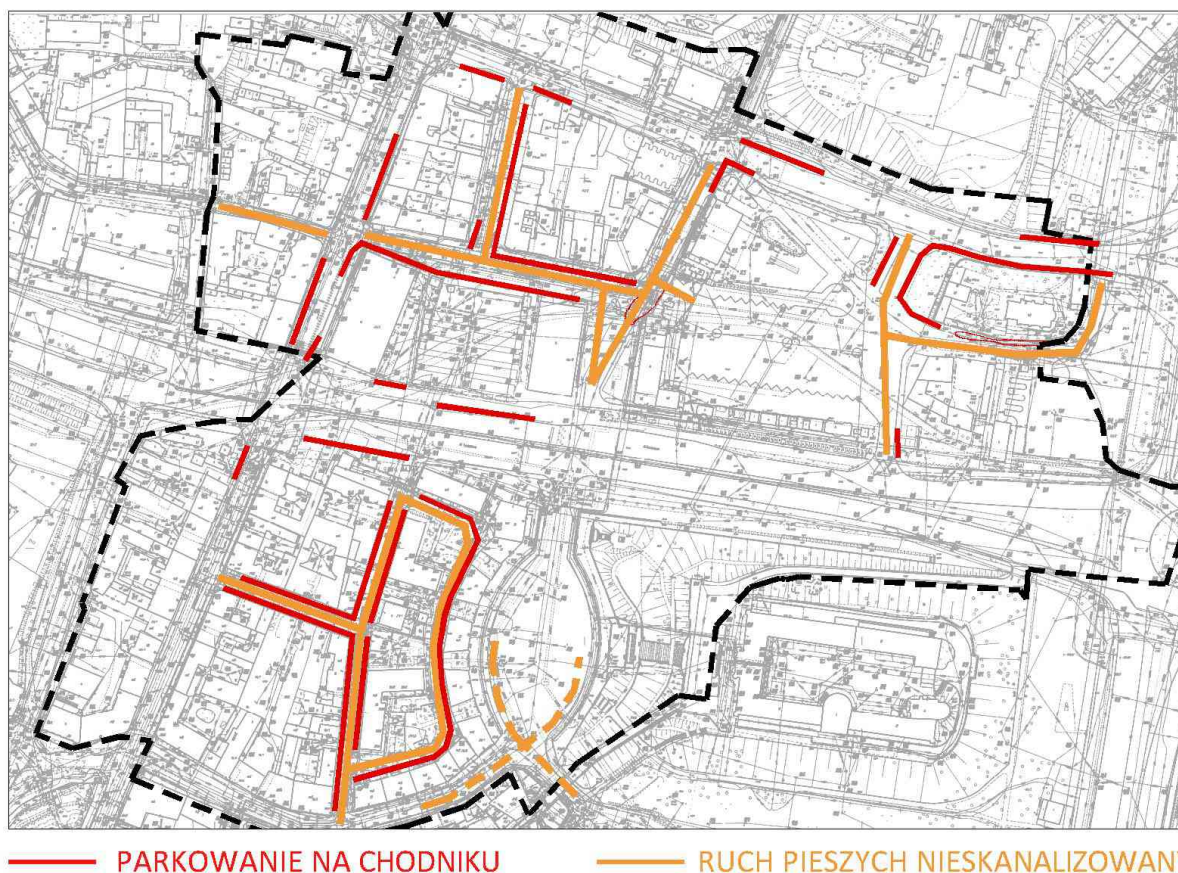
### Mapa 3: Ruch pieszy po jezdni a parkowanie na chodniku.

W badanym obszarze jest wiele ulic, na których ruch pieszy nie jest skanalizowany, tzn. że kierowcy mogą spodziewać się pieszych nadchodzących z dowolnego kierunku. Mimo to krawężniki jezdni nie są obniżone nawet na skrzyżowaniach. Paradoksalnie w tych akurat przestrzeniach dochodzi do najczęstszego zjawiska parkowania samochodów na chodnikach. Na części ulic zachowanie to wynika z przewidzianej organizacji ruchu. Dochodzi do absurdalnej sytuacji, kiedy auta stoją na chodniku a piesi przemieszczają się jezdnią. Dużym utrudnieniem w poruszaniu stają się wtedy krawężniki oraz słaba widoczność pieszych wychodzących zza samochodów na jezdnię. Na analizowanych ulicach brak wyznaczonej strefy zamieszkania.

Istnieją miejsca, w których sposób poruszania pieszych jest bardzo nieintuicyjny, np. plac Zamkowy. Na wjeździe od al. Tysiąclecia istnieje przejście dla pieszych, które wskazuje na zakaz przechodzenia przez plac na odcinku 100 metrów. Dodatkowo urządzony jest jako parking, który zawsze związany jest z ruchem pieszym (np. kierowców lub pasażerów zaparkowanych aut).

Podobna sytuacja ma miejsce na płycie dworca PKS, gdzie nie wyznaczono przejść dla pieszych przez ul. Cerkiewną, co wskazuje, iż możliwe jest jej przekraczanie na skrzyżowaniach, jednak w części placów manewrowych obowiązuje zakaz ruchu pieszych. Przestrzeń płyt manewrowych dworca wydaje się zbyt duża, aby móc wyłączyć ją z ruchu.

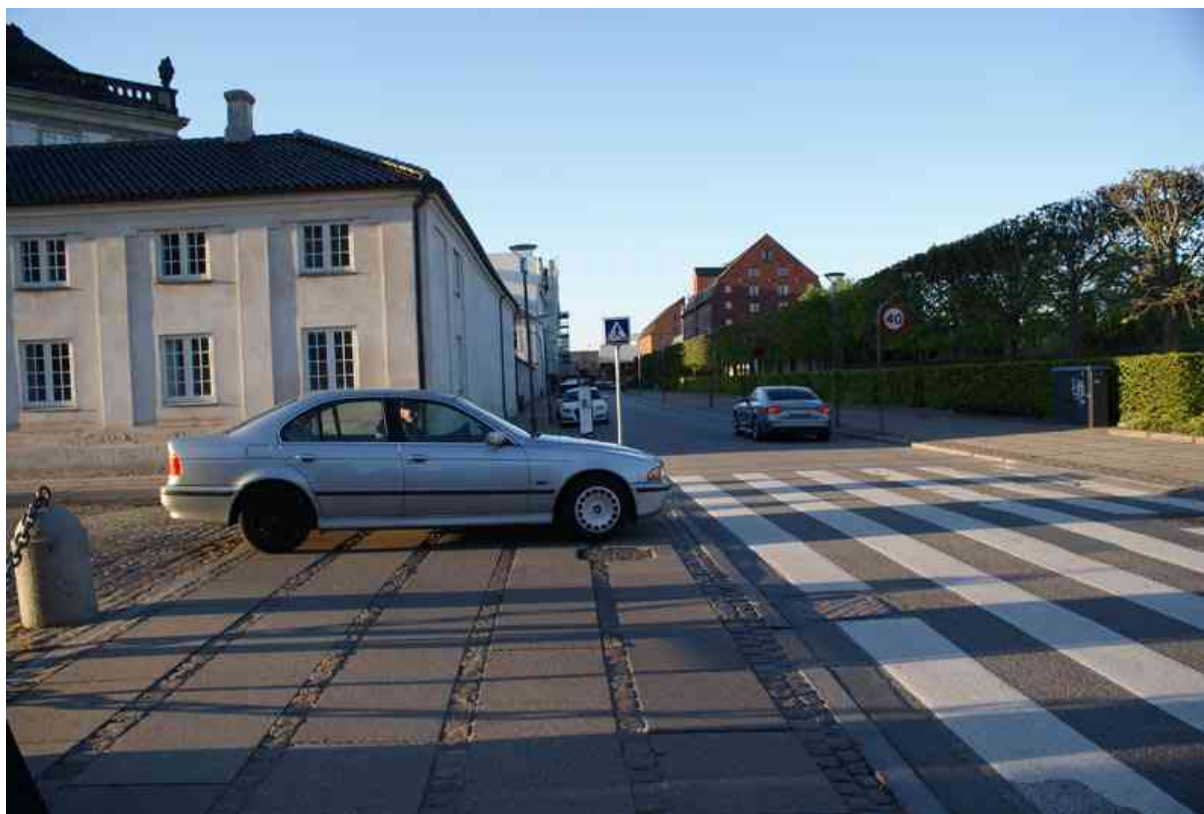
**Fotografia 1: Kierowca opuszcza strefę 30 km/h pokonując wyniesiony chodnik. Pieszy czuje się komfortowo, bo nie opuszcza chodnika. Kierowca zwalnia przed wyjazdem na drogę o innej organizacji ruchu. Podobnie jest w sytuacji odwrotnej (wjazd do strefy). Fot. Krzysztof Jaraszkiwicz, Kopenhaga 2015**

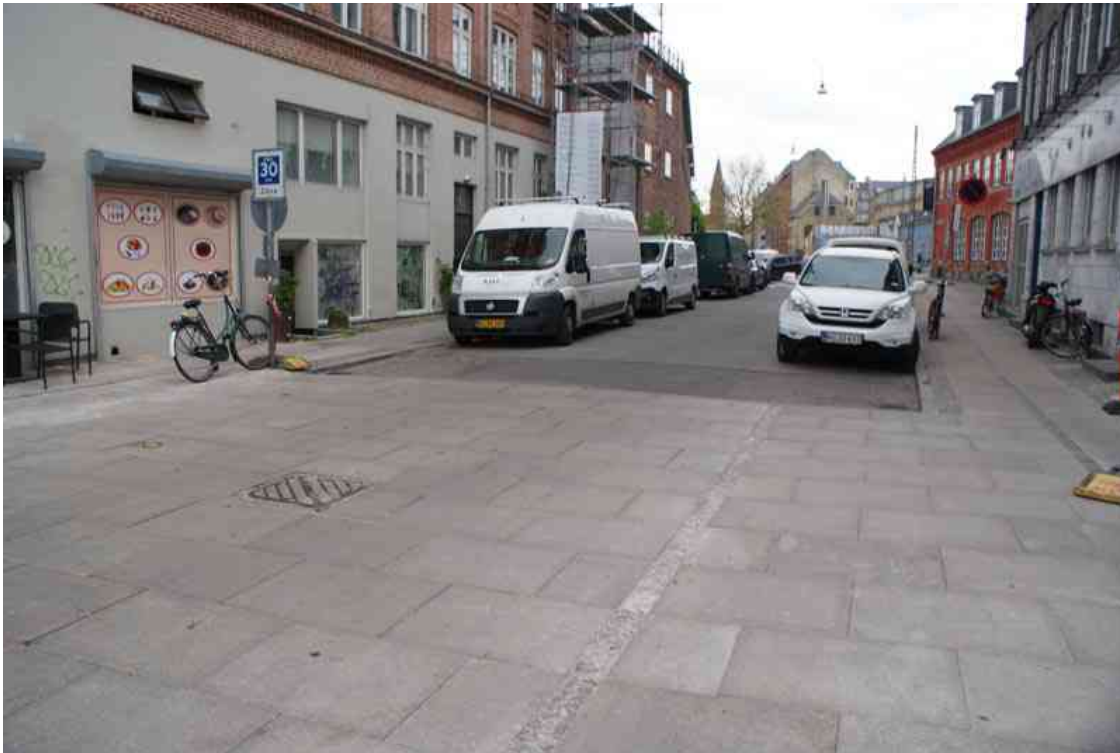
**Fotografia 2: Koniec/początek strefy tempo 30. Kierowcy, by do niej wjechać lub z niej wyjechać, muszą pokonać krótki bufor przestrzeni współdzielonej. Piesi poruszają się na tym samym poziomie bez względu na kierunek podążania. Fot. Krzysztof Jaraszkiewicz. Kopenhaga 2015**

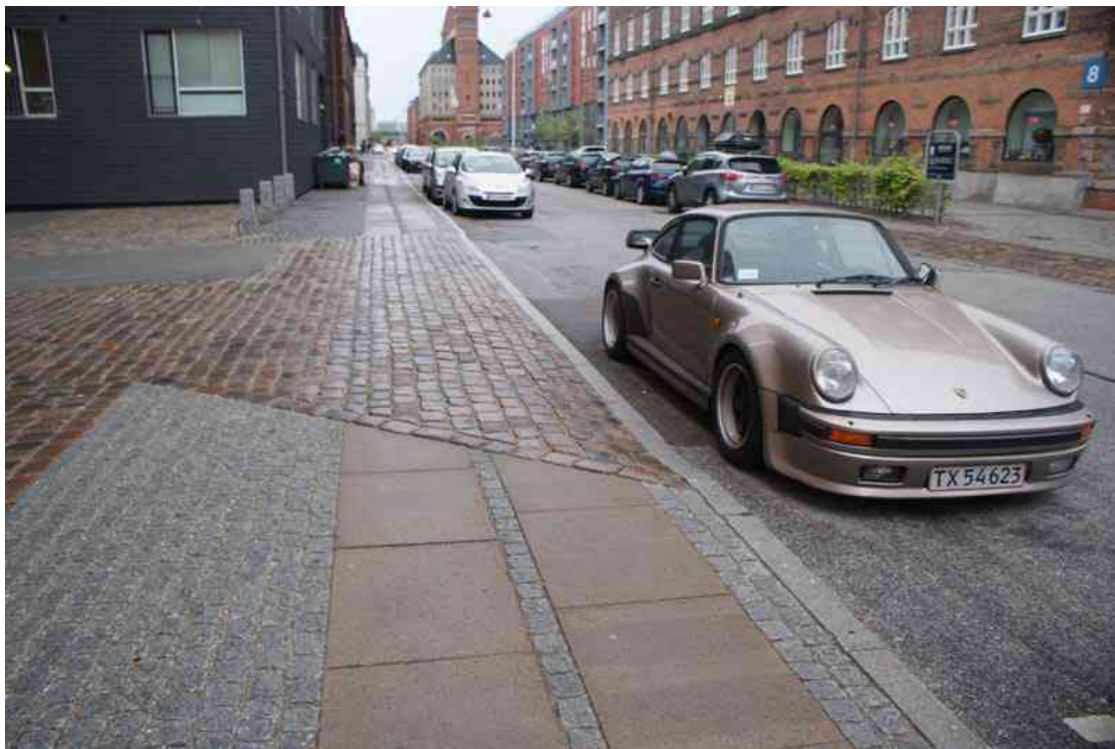
**Fotografia 3: Zjazd z drogi publicznej na prywatną posesję. Chodnik i krawężnik lekko obniżone. Dla wszystkich uczestników ruchu nawierzchnia zmienia się na unikalną, informującą podświadomie o kolizji w ruchu. Fot. Krzysztof Jaraszkiewicz, Kopenhaga 2015**

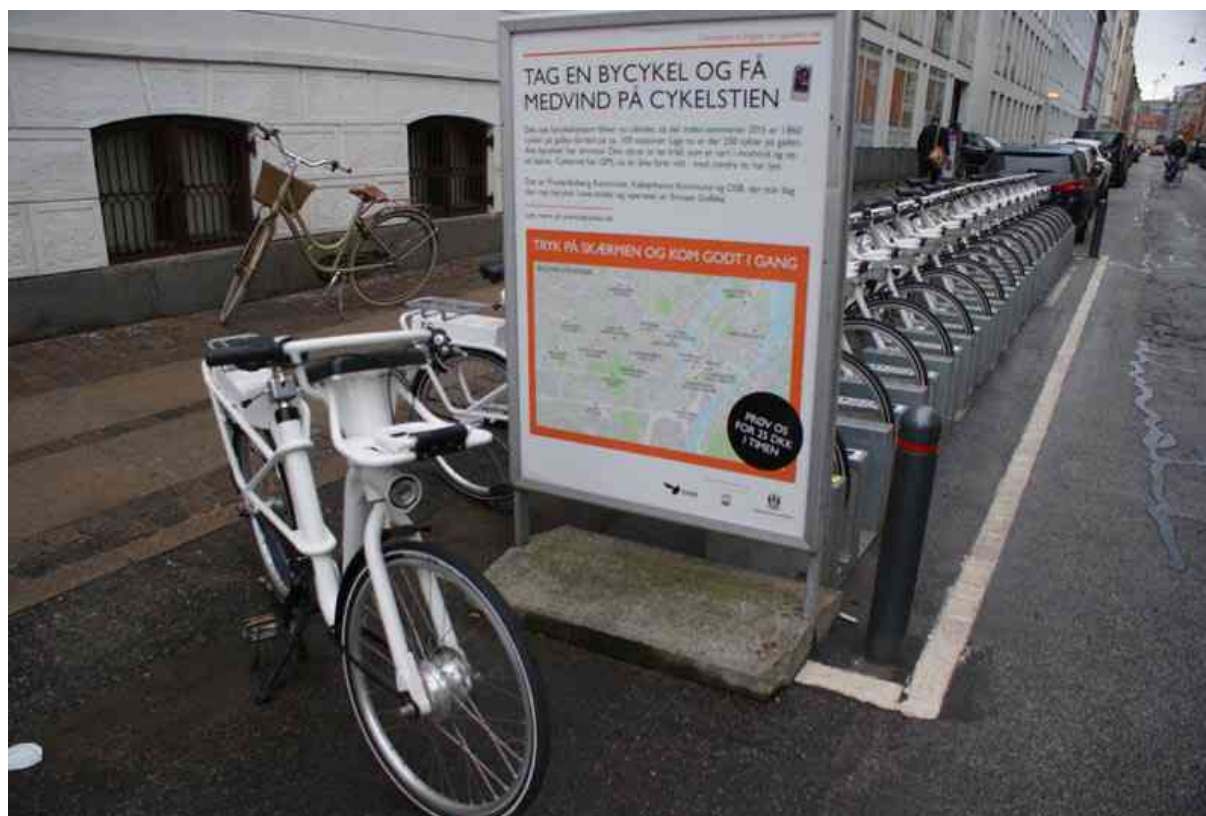
**Fotografia 4: Stacja rowerów miejskich na jezdni zamiast miejsc parkingowych. Fot. Krzysztof Jaraszkiwicz, Kopenhaga 2015**

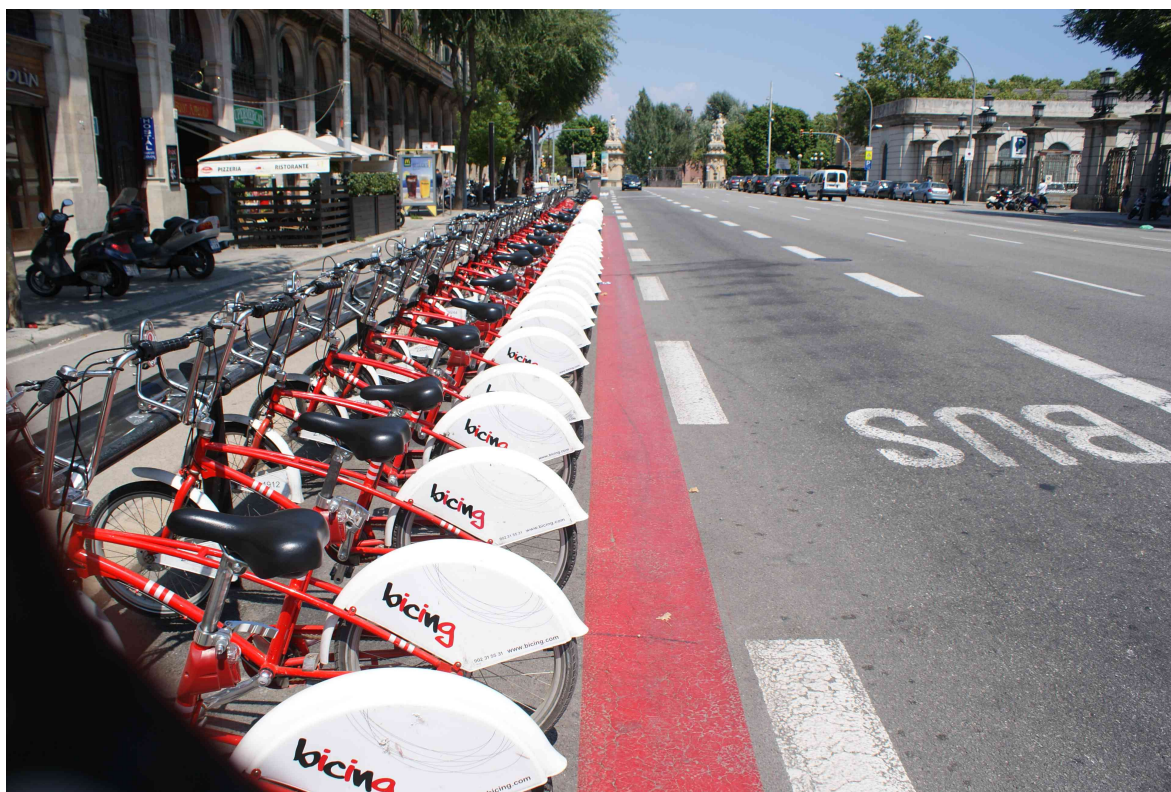
Fotografia 5: Stacja rowerów miejskich na ulicy przy buspasie. Fot. Krzysztof Jaraszkiwicz, Barcelona 2013

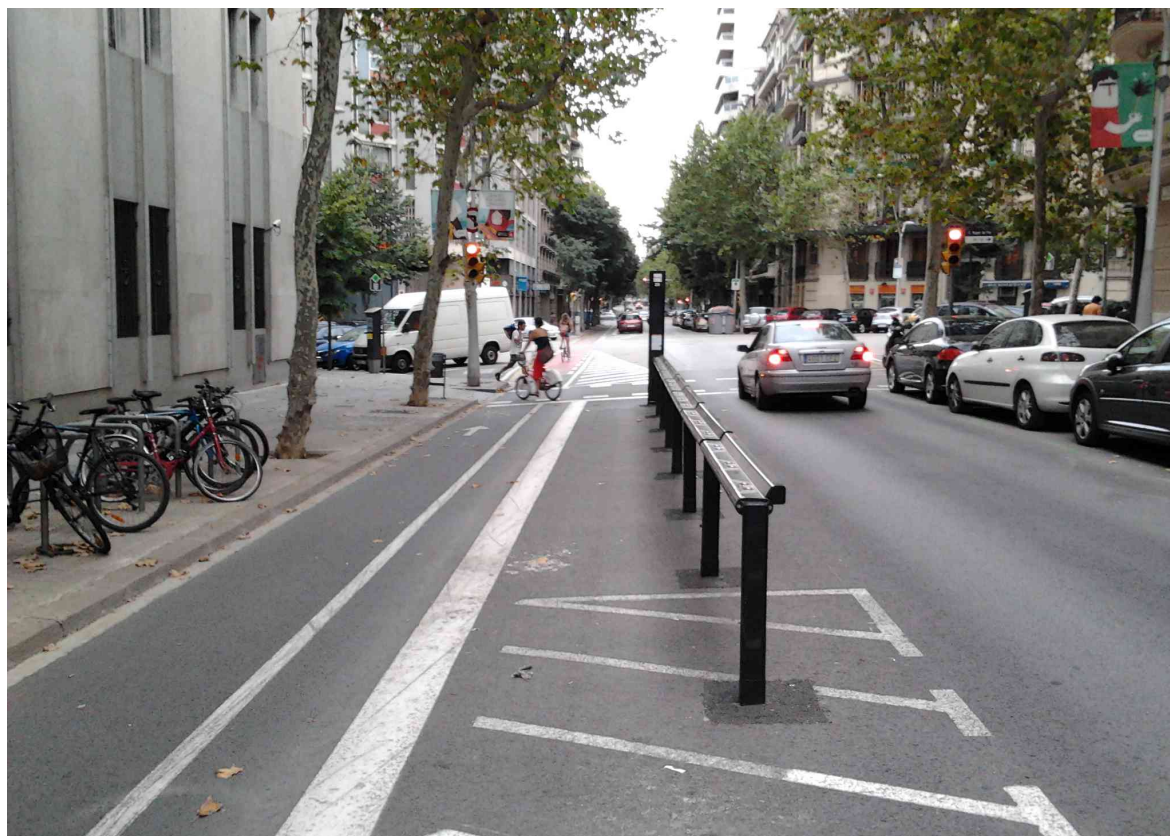
Fotografia 6: Stacja rowerów miejskich na jezdni z dostępem z pasa do ruchu rowerów. Fot. Krzysztof Jaraszkiwicz, Barcelona 2013

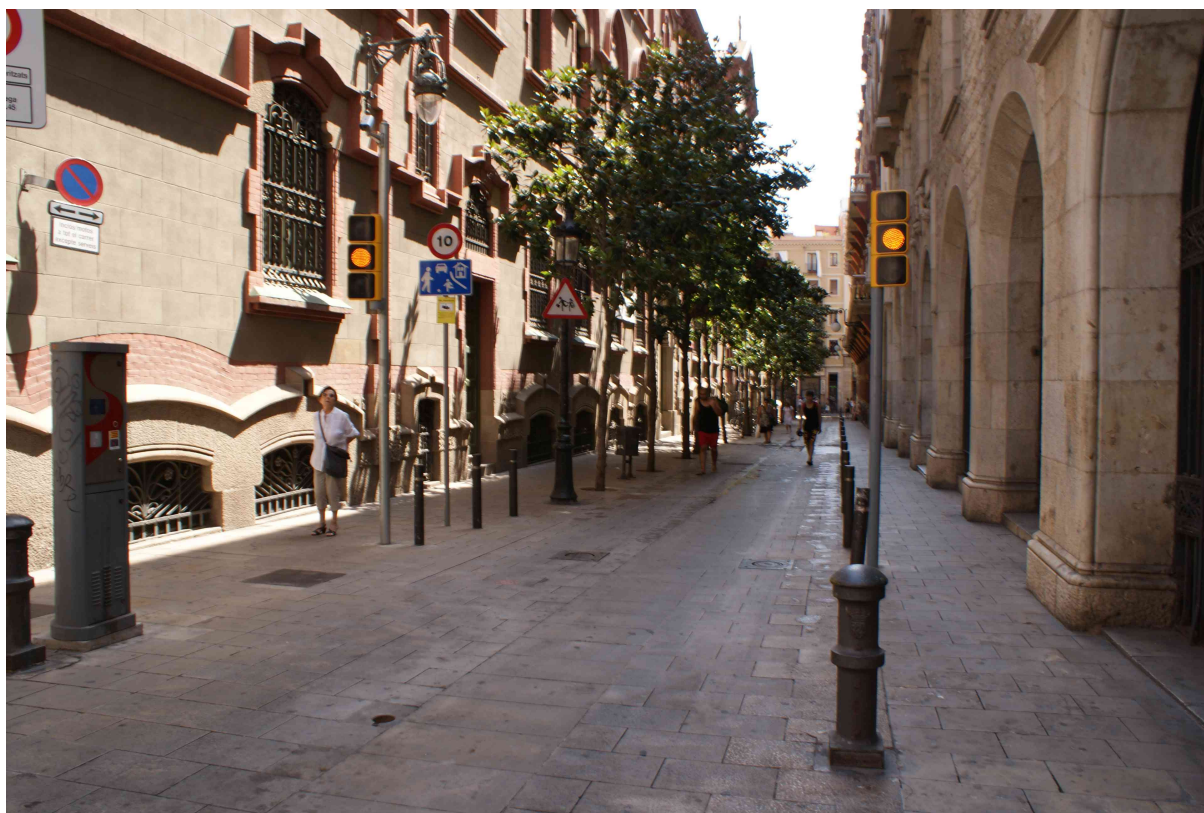
**Fotografia 7: Strefa zamieszkania - brak krawężników pomiędzy jezdnią a chodnikiem. Zasady są proste - piesi mają pierwszeństwo przed autem, dlatego nie muszą być chronieni krawężnikami. Słupki wyznaczają pole powierzchni, w której auta mogą się poruszać ale nie jest to przestrzeń projektowana tylko pod ruch kołowy, jak to bywa w przypadku jezdni. Nawierzchnia tworzy nastrój podwórka, miejsca przyjaznego niczym salon lub co najmniej miejski skwer. Fot. Krzysztof Jaraszkiewicz, Barcelona 2013**

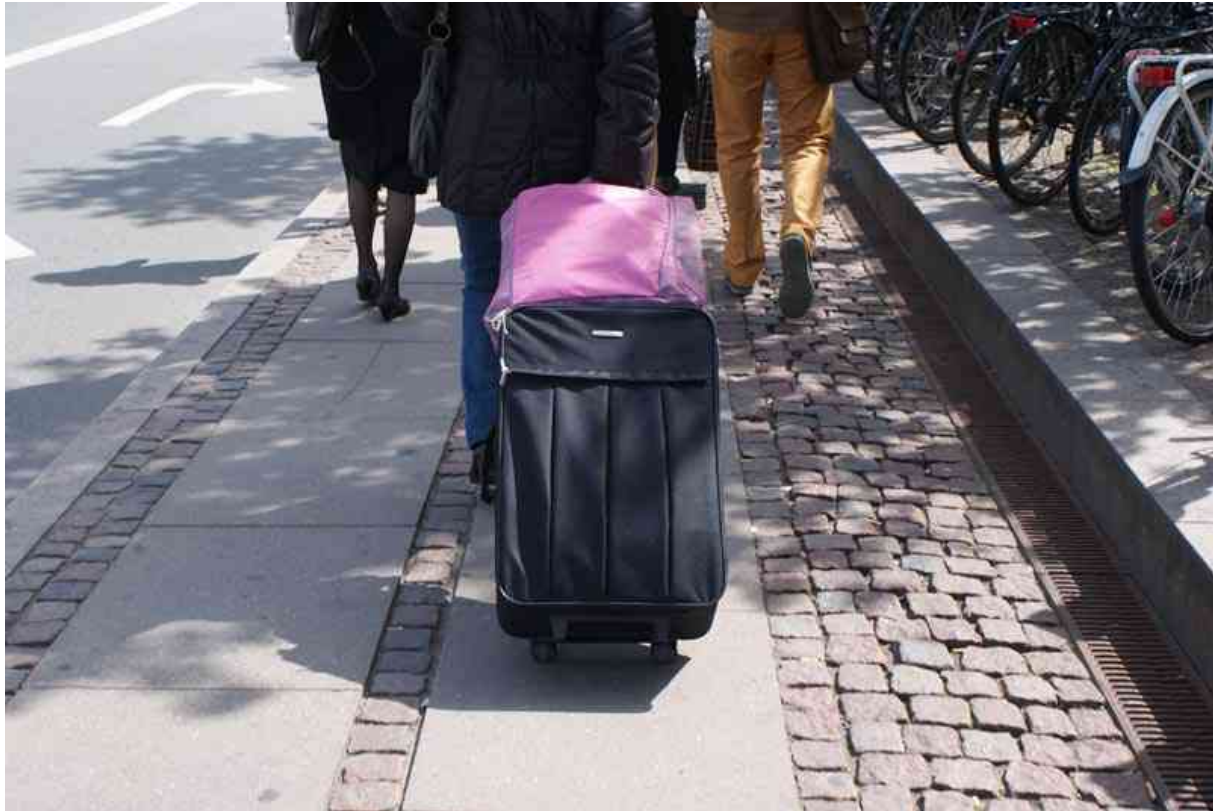
**Fotografia 10:** Chodnik przy dworcu. Dwa kierunki piesze z nawierzchni płaskich, oddzielone kostką kamienną. Na krawężniach (miejsca konfliktowe) powierzchnia z kostki brukowej, po której chodzi się niewygodnie, ale jest to możliwe. Fot. Krzysztof Jaraszkiewicz, Kopenhaga 2015

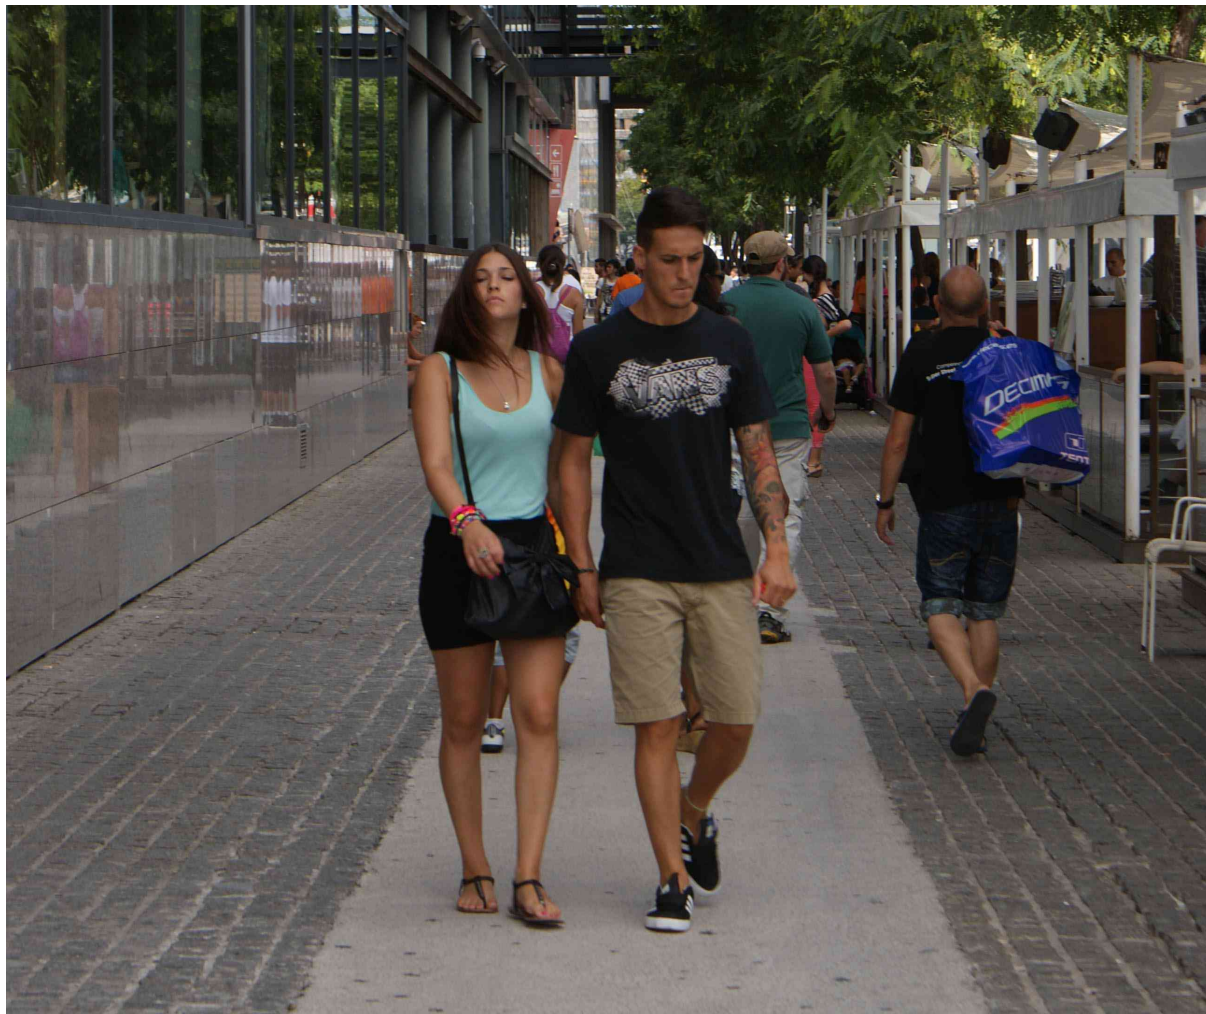
**Fotografia 11: "Piesi głosują stopami" - nieliczni wybierają powierzchnię z kostki. Fot. Krzysztof Jaraszek, Barcelona 2013**

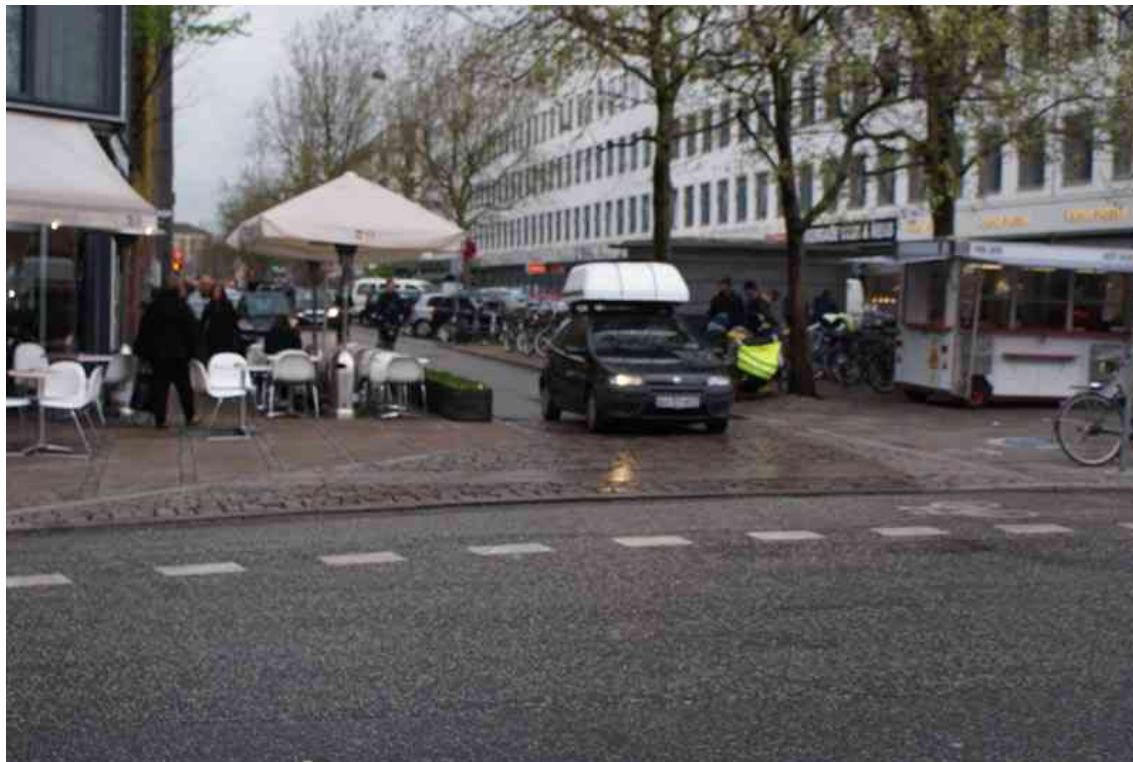
**Fotografia 12: Wyjazd z bocznej ulicy. Chodnik jest wyniesiony a granica przestrzeni aut i pieszych wyznaczona fakturami. Wygenerowano też miejsce dla ogródków kawiarnianych. Fot. Krzysztof Jaraszkiwicz, Kopenhaga 2015**

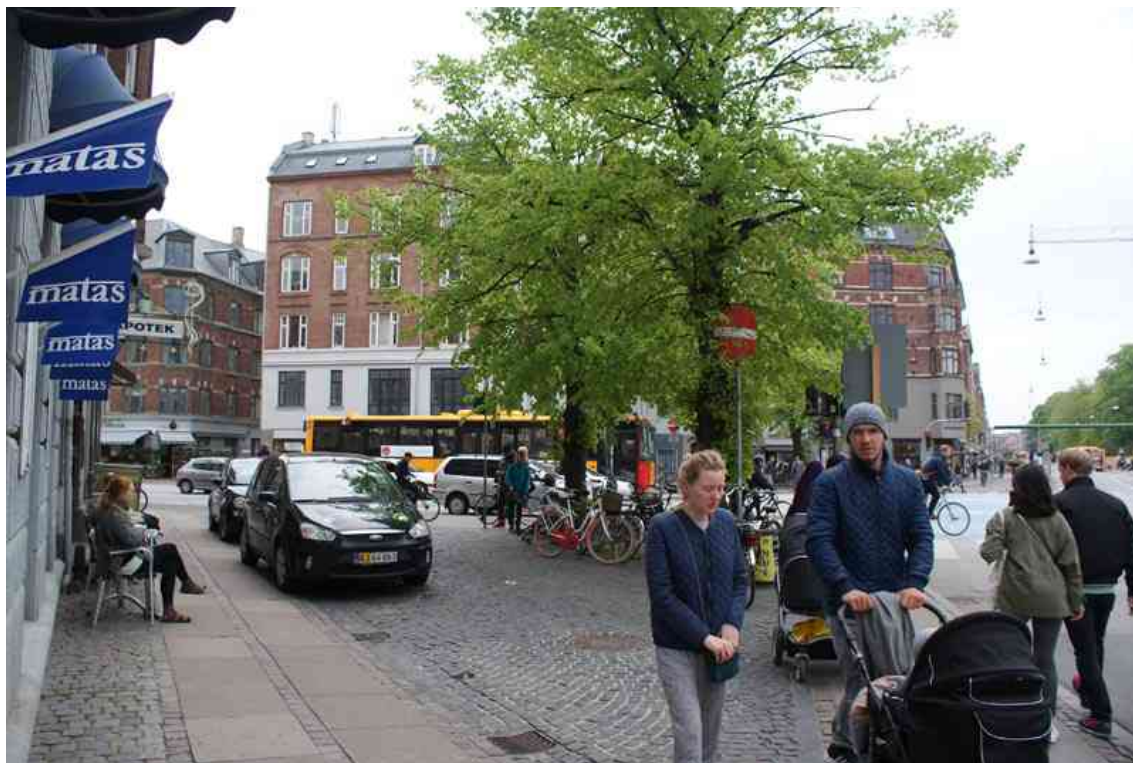
**Fotografia 13: Przestrzeń wynikowa w mieście na skrzyżowaniu dróg głównych. Pozostały po wytyczeniu skrzyżowania zaułek urządzono w sposób przyjazny dla wszystkich użytkowników. Fot. Krzysztof Jaraszkiwicz, Kopenhaga 2015**

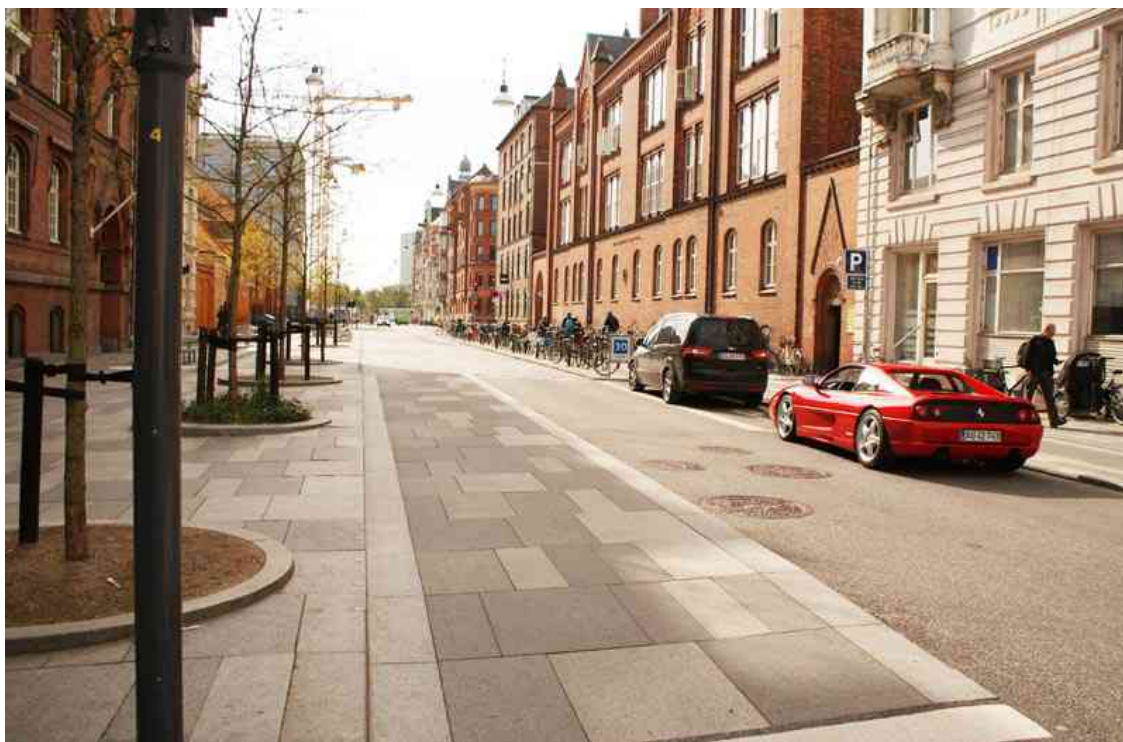
**Fotografia 14: Po zmianie organizacji ruchu na jednokierunkowy połowa przekroju drogi została przeznaczona na deptak. Fot. Krzysztof Jaraszkiwicz, Kopenhaga 2015**

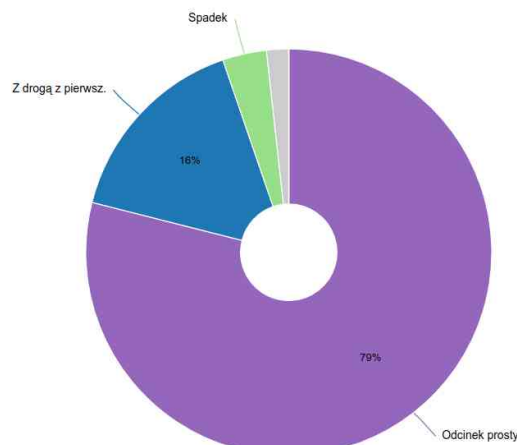
**Wykres 19: Wypadki - miejsca zdarzenia****Źródło: Opracowanie własne na podstawie danych z systemu ewidencji wypadków o kolizji**

Do 79% zdarzeń dochodzi na odcinkach prostych, między skrzyżowaniami. Do 16% zdarzeń dochodzi na skrzyżowaniach o ustalonym pierwszeństwie. Jest to znaczny udział, biorąc pod uwagę, że na rozpatrywanej sieci dróg, wynoszącej ok. 3,5 km, skrzyżowania stanowią wyłącznie punkty. Do zdarzeń dochodziło na skrzyżowaniach: ul. Lubartowska – ul. Ruska (2 zdarzenia), ul. Lubartowska – Nowy Plac Targowy (1 zdarzenie), ul. Ruska – ul. Nadstawna (1 zdarzenie), ul. Ruska – ul. Targowa (1 zdarzenie), al. Tysiąclecia – ul. Lubartowska (4 zdarzenia). W 6 z 9 zdarzeń na skrzyżowaniach sprawcą był kierujący pojazdem, a przyczyną było nieprawidłowe przejeżdżanie przejścia dla pieszych lub nieudzielenie pierwszeństwa pieszemu. Najniebezpieczniejsze ulice to ul. Lubartowska (20 zdarzeń), al. Tysiąclecia (14 zdarzeń), ul. Ruska (7 zdarzeń).

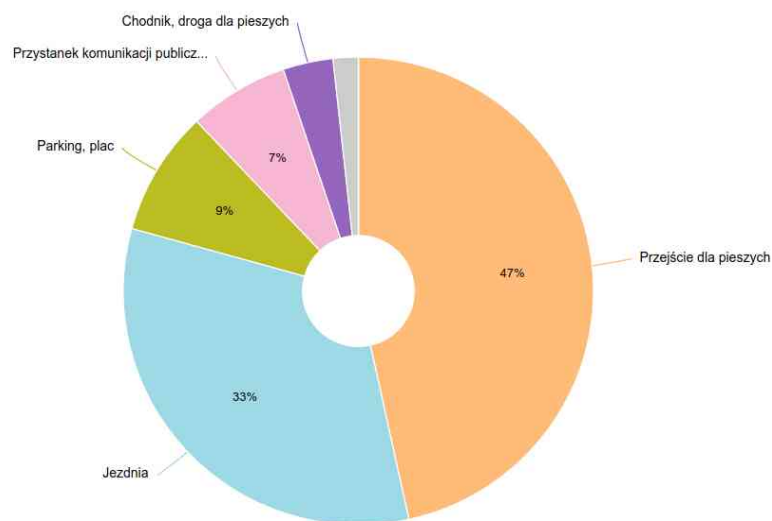
**Wykres 20: Wypadki – szczególne miejsca zdarzenia****Źródło: Opracowanie własne na podstawie danych z systemu ewidencji wypadków o kolizji**

Prawie połowa (47%) zdarzeń miała miejsce na przejściu dla pieszych. Do 13 z 27 zdarzeń doszło na ulicy Lubartowskiej. Do kolejnych 9 na al. Tysiąclecia, z czego do 6 na przejściu przy placu Zamkowym przy działającej sygnalizacji świetlnej. Połowa zdarzeń w tym miejscu była spowodowana wejściem na czerwonym świetle.

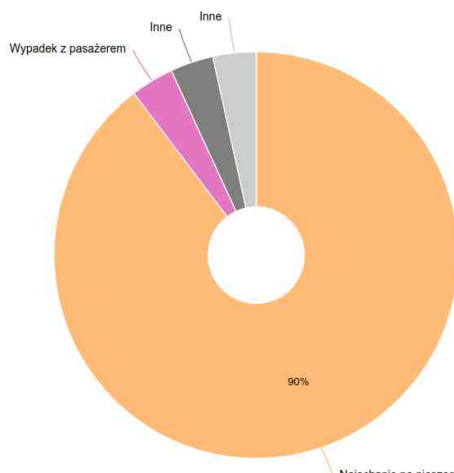
**Wykres 23: Rodzaje zdarzeń****Źródło:** Opracowanie własne na podstawie danych z sytemu ewidencji wypadków o kolizji

90% zdarzeń (52 zdarzenia) to najechanie na pieszego. Pozostałe 10% to 6 zdarzeń o przyczynach: zderzenie pojazdów boczne (1 zdarzenie), zderzenie pojazdów czołowe (1 zdarzenie), inne (2 zdarzenia), wypadek z pasażerem (2 zdarzenia). Opis dwóch pierwszych zdarzeń (udział tylko jednego pojazdu) pozwala przypuszczać, że zostały błędnie zakwalifikowane i w rzeczywistości są to najechania na pieszego. Zgodnie z instrukcją wypełniania kart zdarzeń przez policję, każdy wypadek z pieszym kwalifikuje się jako najechanie pieszego (z wyjątkiem sytuacji, w której potrącenie pieszego było skutkiem innego zdarzenia drogowego)

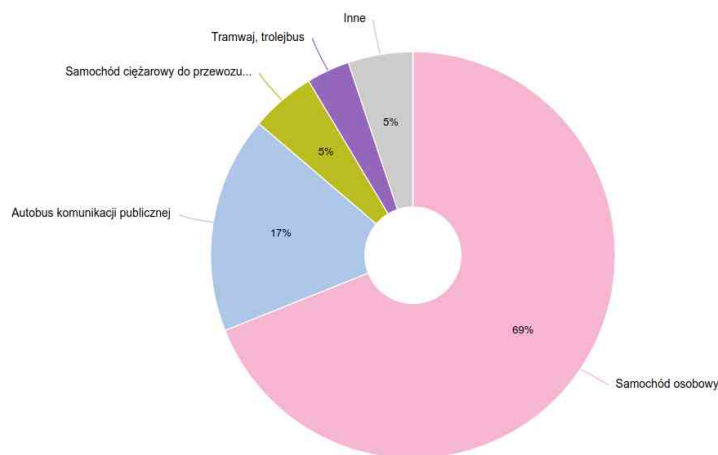
**Wykres 25: Zdarzenia – rodzaje pojazdów****Źródło: Opracowanie własne na podstawie danych z sytemu ewidencji wypadków o kolizji**

W 69% przypadków (40 zdarzeń) w zdarzeniu drogowym z udziałem pieszego bierze udział samochód osobowy. W 17% zdarzeń (10 zdarzeń) jest to autobus. Łącznie pojazdy komunikacji zbiorowej brały udział w 12 zdarzeniach, z czego aż w 10 przypadkach sprawcą był pieszy.
